新築 R&D 施設における室内化学物質濃度測定と低減対策

1. 序

東京工芸大学では、2001年5月に風工学に関する研究拠点として風工学研究センターが竣工し、6月より研究施設としての使用が開始されている。使用開始後、建物全体において閾値を遙かに越えた臭気があり、教職員、学生を中心とした使用者からは「気分が悪くなる」「頭が痛くなる」といった報告が相次いだ。そのため、原因解明のために風工学研究センター内の化学物質濃度測定を行い、不快原因物質の特定、化学物質濃度レベルおよびその時間減衰性状の把握を行った。本報ではその実測結果を報告するとともに、得られたデータをもとに、室内濃度低減のための方法を模索し、対応策を施すことによる濃度低減効果に関して報告する。

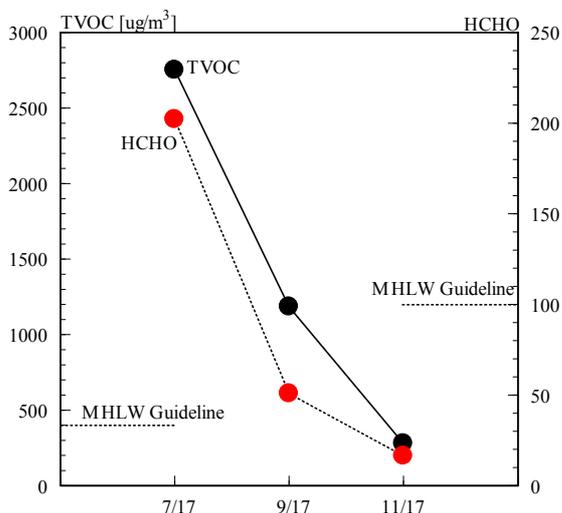
(1) 1階風洞計測室 (測定点①)

1階風洞計測室(測定点①)ではTVOC濃度が2751 [$\mu\text{g}/\text{m}^3$]であり厚生労働省ガイドライン値(図中のMHLW Guideline)の6倍の値となっている。またHCHO濃度も202 [$\mu\text{g}/\text{m}^3$]と厚生労働省ガイドライン値の2倍以上の値となっている。1階ロビー(測定点②)ではTVOC濃度が93 [$\mu\text{g}/\text{m}^3$]、HCHO濃度が検出限界以下と低濃度となっている。これは入口ロビーに対して人の出入りを制限しなかったため、扉の開閉に伴い相当量の外気が流入したためと考えられる。2階研究準備室(測定点③)および3階会議室(測定点④)では、TVOC濃度はガイドライン値をやや下回る値、HCHO濃度はガイドライン値の2倍程度の値となった。

上記の濃度低減対策の効果を確認するために行った9/17の濃度測定結果を図2に示す。1階風洞計測室(測定点①)ではTVOC濃度が大きく低減している($1184[\mu\text{g}/\text{m}^3]$)が、厚生労働省ガイドライン値の2倍以上の値となっている。2階研究準備室(測定点③)および3階会議室(測定点④)では、TVOC濃度は10%程度低下するに留まった。時間による放散速度の減衰効果ならびに室温の低下を考慮すると、上記の濃度低減対策の効果は相対的に小さいと考えられる。また、風洞実験室のカビ取りを行ったことで、建物全体に充満していた異臭が軽減することは確認された。

(1) エアコンフィルターの清掃および交換：建物竣工から引き渡しまで十分な期間が確保できず、室内化学物質のページが行われていないため、各室のエアコンフィルターに施工中に放散した化学物質の吸着が予想される。そのためエアコンフィルターの清掃および交換を行った。

(2) 空調換気ルートの見直し：建物竣工後、梅雨時に1階風洞実験室が浸水し、実験室内に大量のカビが発生し、異臭が籠もり、空気質が悪化した。この風洞実験室内の空気がアトリウム内へ進入し、建物全体の空気質を悪化させていることが予想された。そのため漏水の原因を解明し、実験室内の湿度低減およびカビ取りを行った。

日以降、発生化学物質の flush-out を目的として 24 時間の機械換気を行った。

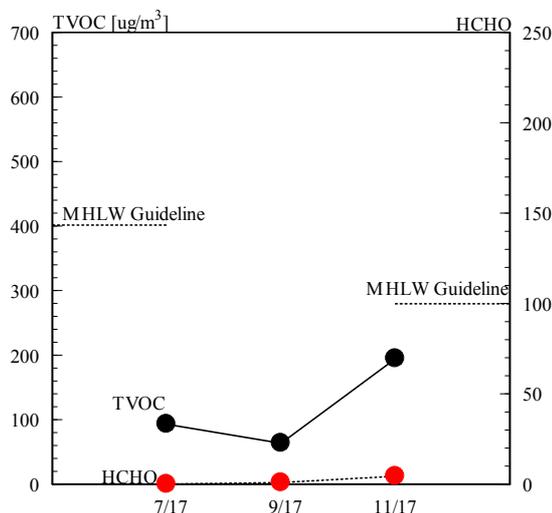
(2) 1階ロビー (測定点②)

上記の濃度低減対策の効果を確認するために行った 11/17 の濃度測定結果を図 2 に示す。ロビーを除く全ての測定点において化学物質濃度が著しく低下している。ロビー(測定点②)において TVOC 濃度が大きく上昇した原因として、測定日(11/17)の午前中に建物全面でアスファルト工事が行われたこと、およびロビーへの人の出入りを制御しなかったために外気が大量に取り込まれたこと、等が原因と考えられる。

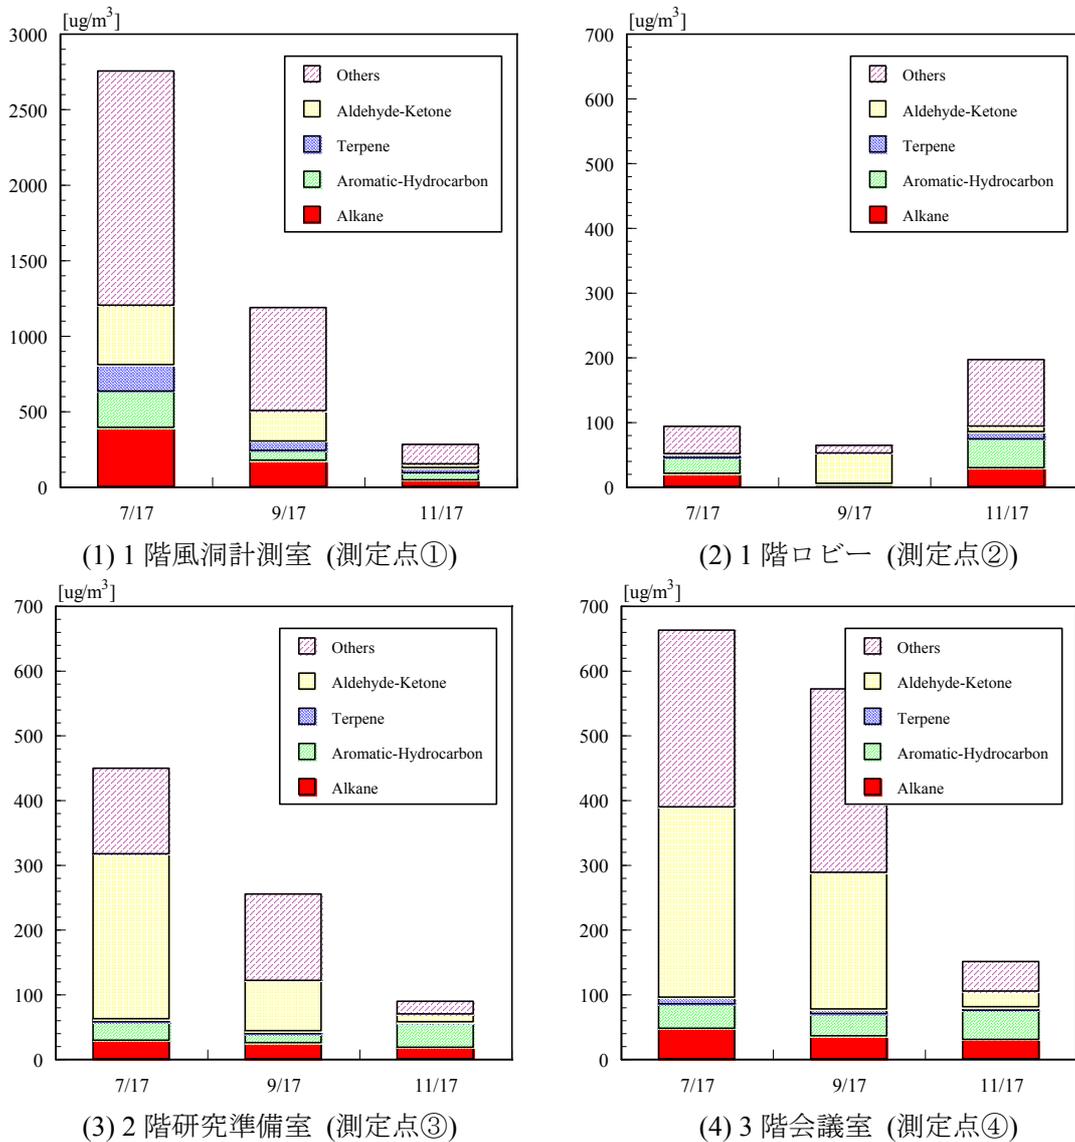
図3 TVOC値の化学物質構成

図 3 に各測定点における化学物質濃度測定において定性・定量された成分を化学的性質によって分類した結果を示す。ロビーを除く室内測定点では、アルデヒド類の割合が高く、その濃度減衰も高い。また 11/17 の

測定では、外気流入のあった 1 階ロビー(測定点②)において炭化水素系物質の濃度が高くなっており、その他の室内測定点における炭化水素系物質の濃度上昇は、外気に起因すると予想される。
