## 台風14号による宮古列島での 人的被害、住家被害の統計

## (その1)まとめ

## 建築物・工作物の被害

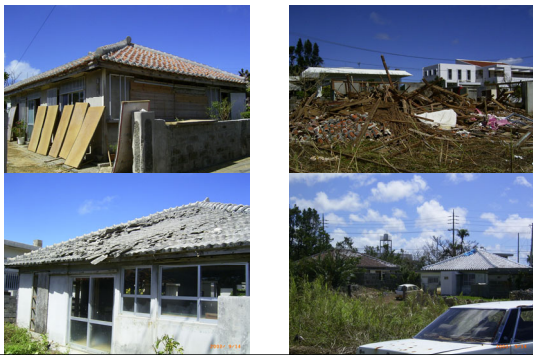
## 住宅の被害

- 過去3度の宮古島台風の教訓から、住宅は殆どが鉄筋コンクリート構造である。
- 在来工法でも、壁にモルタルを塗って補強するなど工夫が見られる。しかし、劣化が見られるものは、被害を受けた。
- 体育館、公民館などの大空間建築物に被害が目立った。
