北海道門別町の竜巻被害

東京工芸大学 松井正宏, 田村幸雄, 斉藤友弘

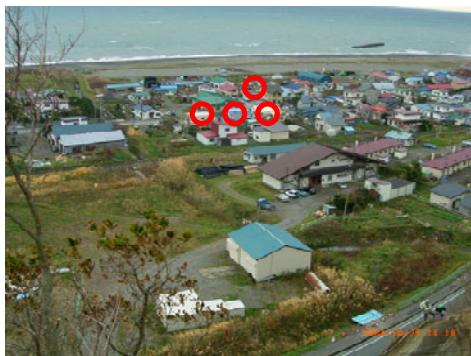
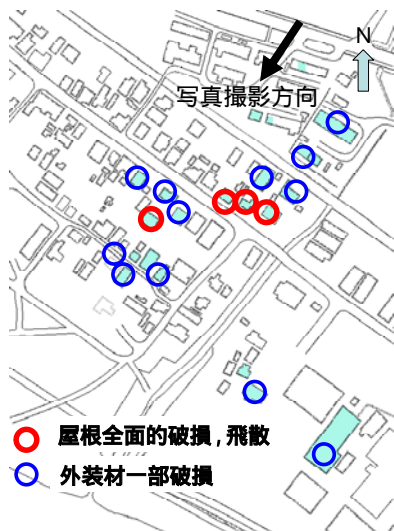
図5 A地点の被害発生状況(Locations of the damaged buildings in the area A)

A地点における被害家屋の位置を図5に示す。太線による円で囲まれた建物は主として屋根が全面的に損傷を受けた建物で、細線による円で囲まれた建物は外装材の被害が顕著な建物である。

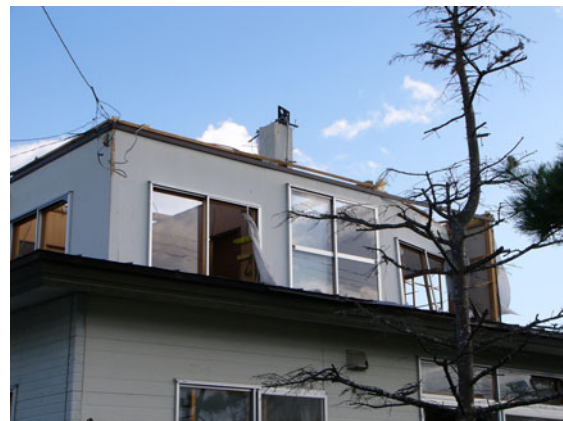
したものが多いが、図6の建物の屋根葺き材は、北西方向へ飛散した。また、飛散した構造部材(150mm角程度の木の柱材)により隣接した家屋の窓が破損している。屋根面以外の被害では、飛来物による外装材の損傷が多く、30mm×60mm断面の角材の切れ端などが壁面に突き刺さっていた(図10～図13)。

図6 屋根小屋組みの飛散した住宅(Damaged Roof frameworks of a wooden house)

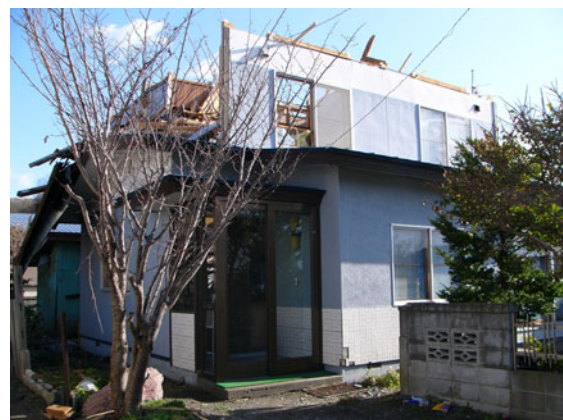
図7 2階部分の飛散した住宅(A damaged house whose 2nd floor was collapsed)

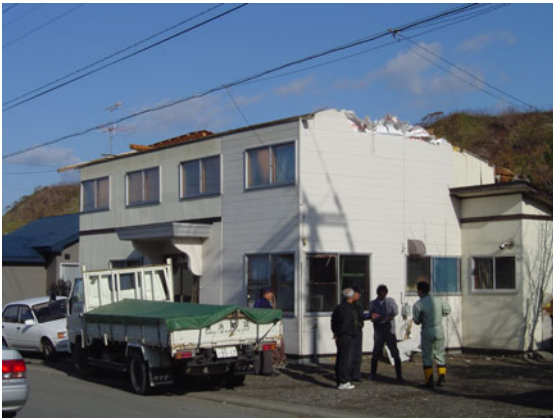
図 8 屋根小屋組の飛散(A damaged house whose roof frames was peeled off)

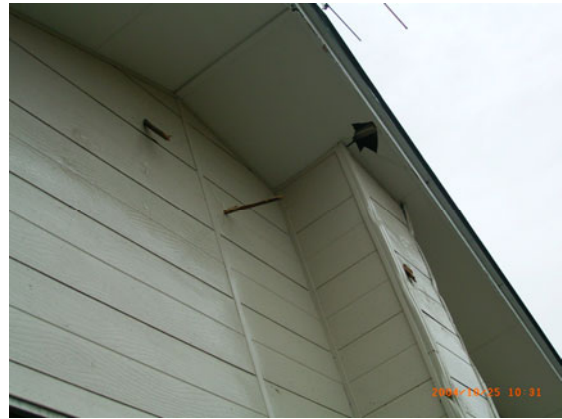
図 11 外壁への飛来物の衝突(Some windborne missiles and some traces on a wall of wooden house)

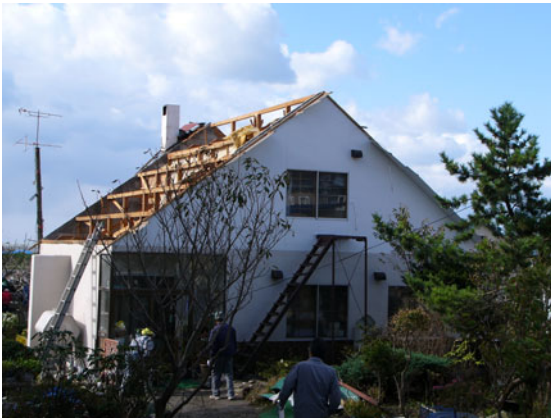
図 9 屋根葺き材の飛散(A damaged house whose roof materials were peeled off)

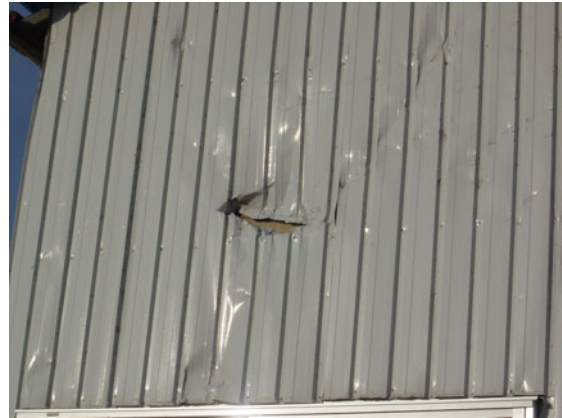
図 12 外壁への飛来物の衝突(A trace of windborne missile on a wall of wooden house)

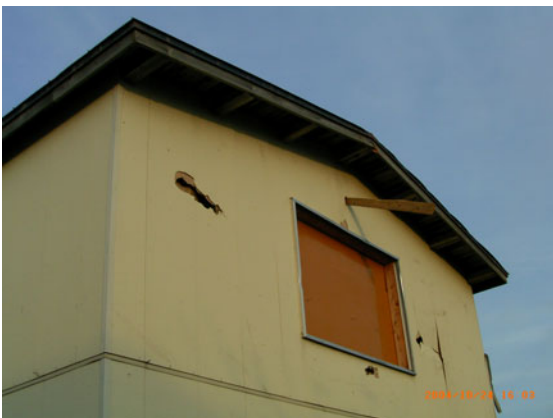
図 10 外壁への飛来物の衝突(A windborne missile and some traces on a wall of wooden house)

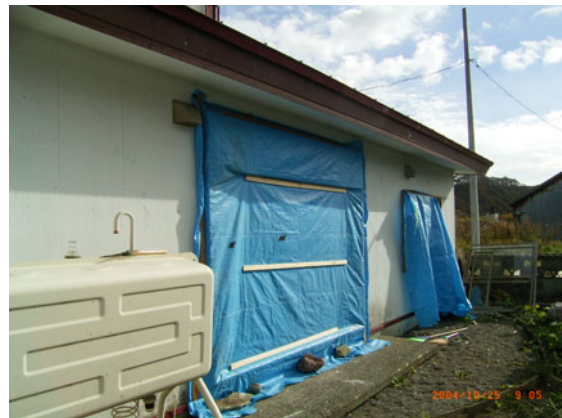
図 13 外壁への飛来物の衝突(A damaged wall by a windborne missile)

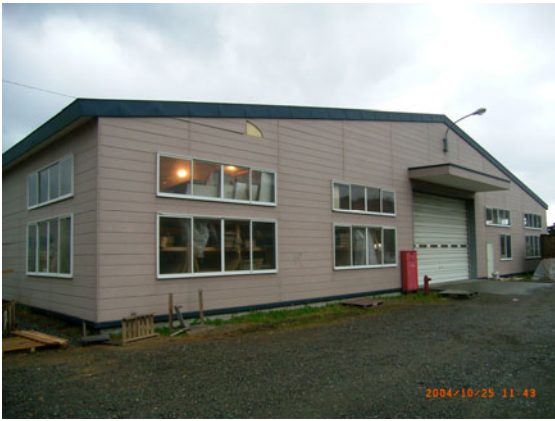
A'地点では、竜巻の経路から外れているにもかかわらず、工場のシャッター、外装材などの被害が見られた(図14、図15)。

図 14 A'地点の工場の被害(A damaged wall of a factory building)

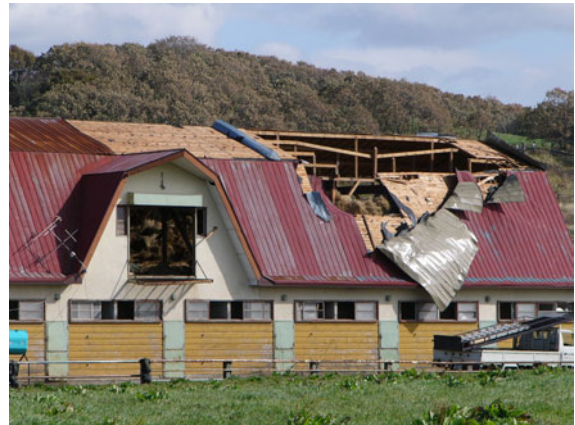
B地点は牧場であり、畜舎が大きな被害を受けた。畜舎は桁行き約80m、幅が5m程度の長細い平面形状をしているが、東側の屋根およびその周囲の壁面が損傷している(図16～図19)。

図 17 B 地点の畜舎の被害(A damaged livestock barn)

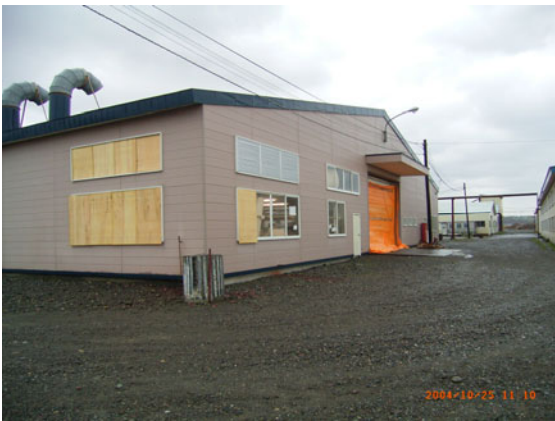
図 15 A'地点の工場の被害(Damaged windowpanes of a factory building)

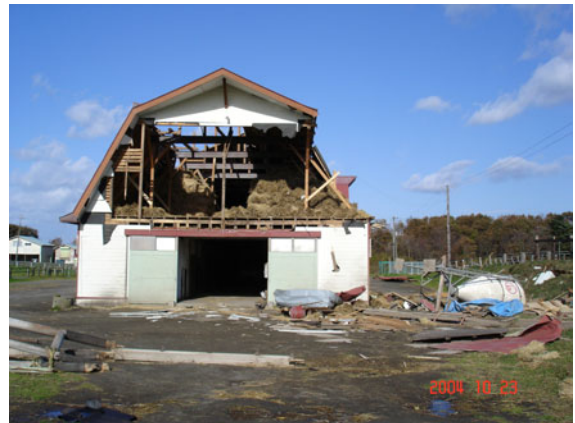
図 18 B 地点の畜舎の被害(A damaged livestock barn)

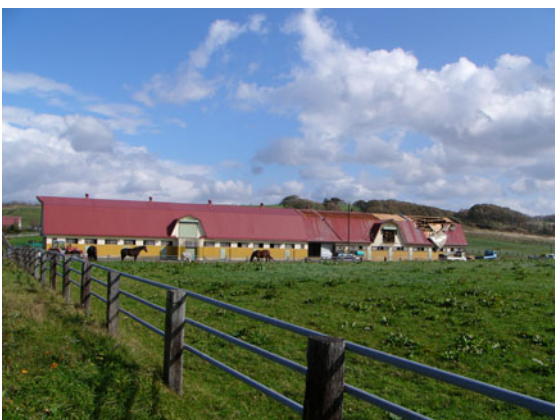
図 16 B 地点の畜舎の被害(A damaged livestock barn)

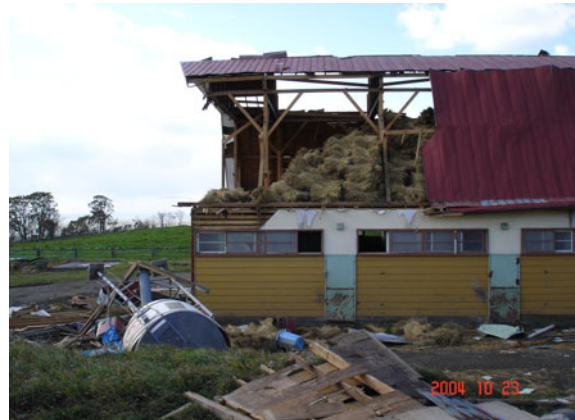
図 19 B 地点の畜舎の被害(A damaged livestock barn)

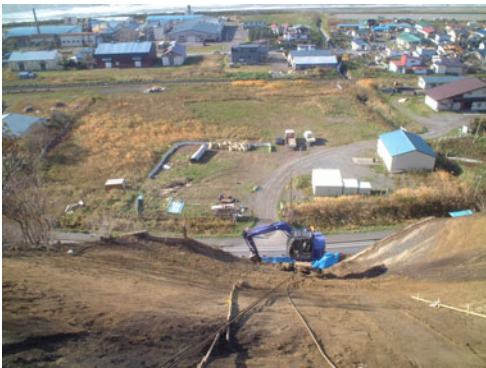
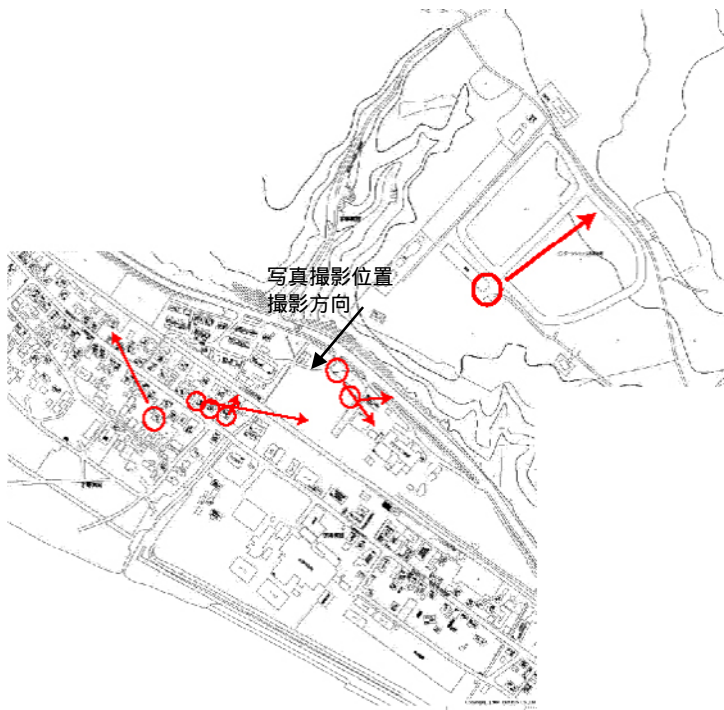
図 20 飛来物の飛来方向と飛来距離(Directions and moving distances of windborne debris)

図20に飛散物の飛散方向と飛散距離を示す。住宅の屋根が200m程度飛散していることが確認された。
