2004年6月29日 栃木県小川町における突風被害

東京工芸大学 工学部

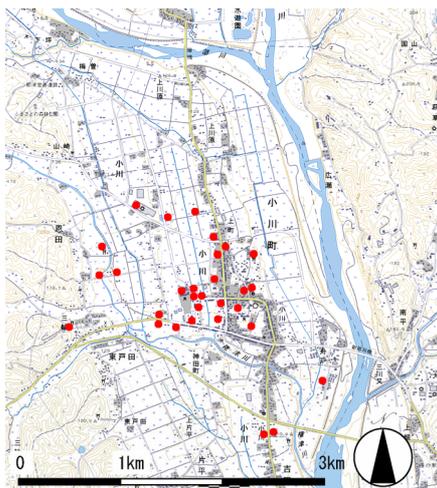
図1 被害発生位置

被害調査は同年7月1日に実施した。小川町役場によると、特に大きな被害は報告されていないとのこと。被害は、図1に示すように、小川町を中心に直径2km程度の範囲に広がっている。ほぼすべての被害が、西からの風によると思われる。すなわち、樹木の倒壊方位、被害箇所の飛散方位などが、西から東へ向かっていた。また、突風は5～6分続いたが、これに先立って、降雨、降雹があったとのことである。雹の大きさは2センチメートルほどであった。

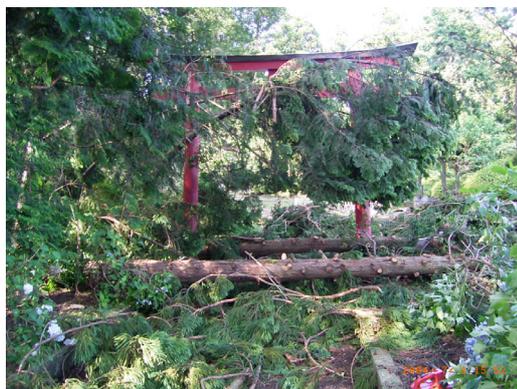
写真1 温泉神社境内の倒木

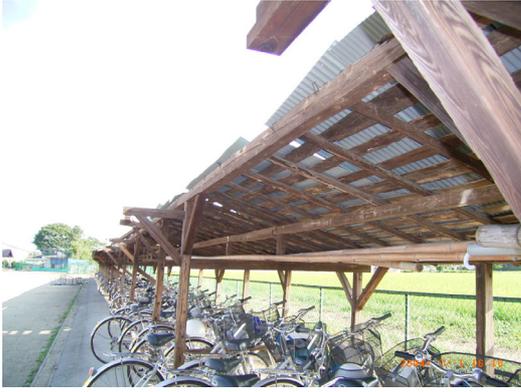
写真2 小川中学校 駐輪場の底の損傷

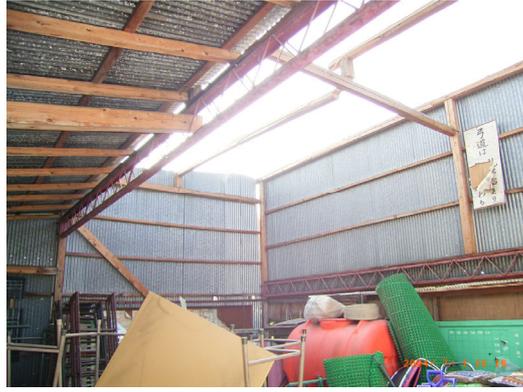
写真3 小川中学校 物置小屋の屋根飛散

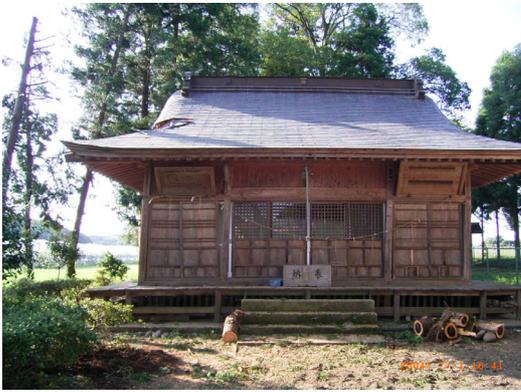
写真4 御霊神社倒木による屋根損傷

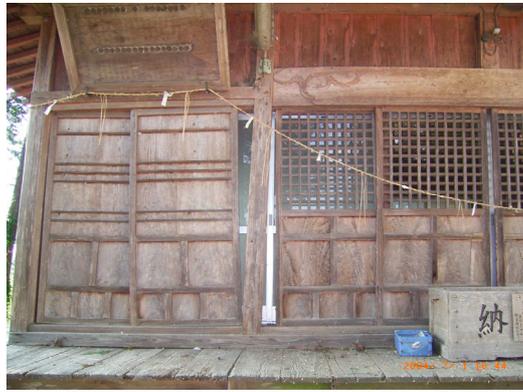
写真5 御霊神社倒木による骨組の傾斜

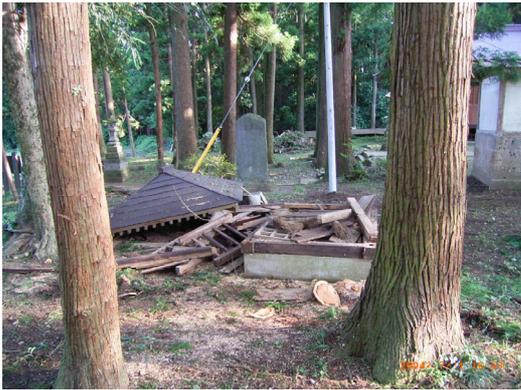
写真6 三輪神社 小屋の崩壊

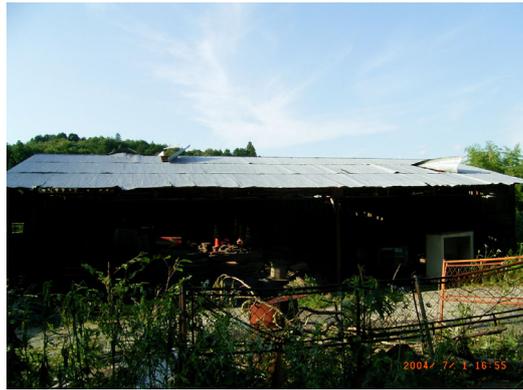
写真7 三輪地区 資材置き場のトタン屋根損傷

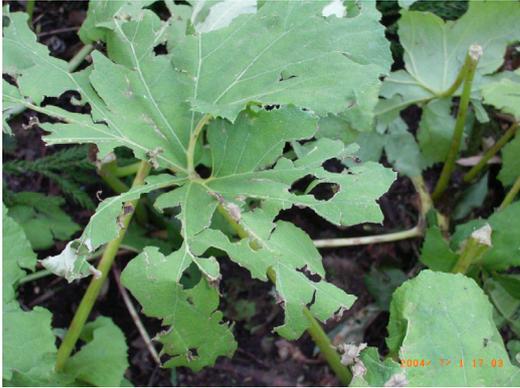
写真8 三輪地区 蔦の葉の降雹による損傷
