秋田県大潟村，琴丘町における突風被害調査速報

松井正宏，曹曙陽，田村幸雄 東京工芸大学

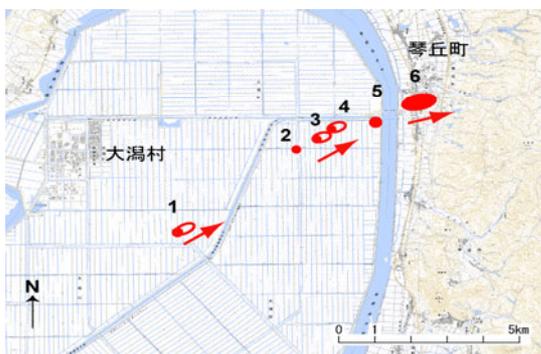
被害発生地点

図に被害が発生した地点を示す。地点1から6は大潟村である。この地域は水田が広がっており，風の被害を受ける構造物等が非常に少ない。そのため，上記に示す地点間にも強い風が作用していた可能性がある。また，地点6は琴丘町である。町中央には2階建程の住宅や店舗が比較的密に建設されており，町を横断する様に被害が分布していた。

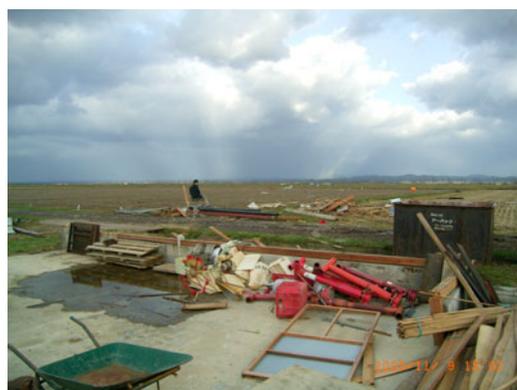
地点1 手前農業倉庫倒壊跡，後方へ飛散物が広がっている

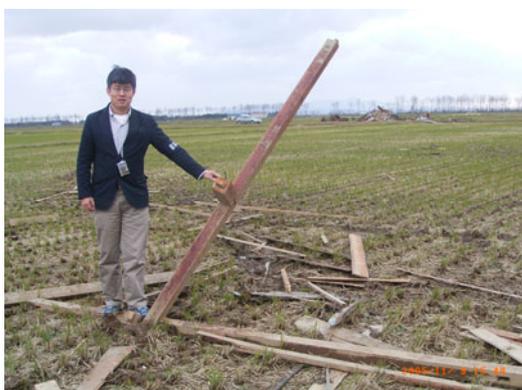
地点3と4の間に飛散した建物の骨組が突き刺さっている。人力では抜けなかった。

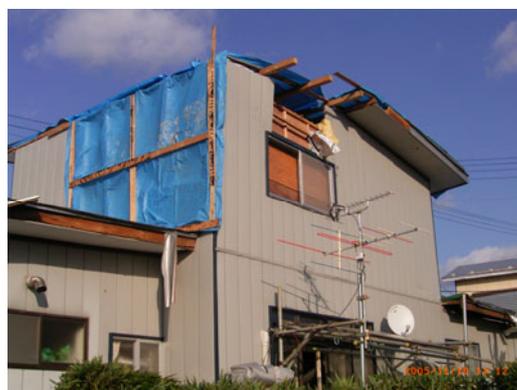
地点6 琴丘町内の被害。壁面，屋根に損傷を受けている。
