# 住宅での自宅療養室の形成について 戸建て住宅での陰圧室試作と性能確認

2020/5/27

実験実施：東京工芸大学 山本佳嗣

実験監修：東京理科大学 倉渕 隆 教授

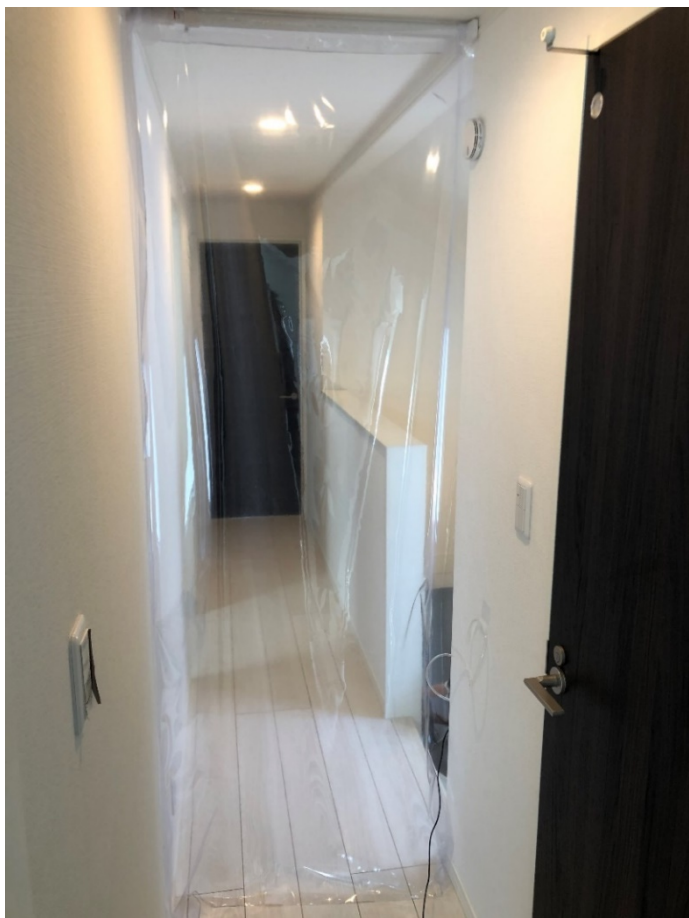
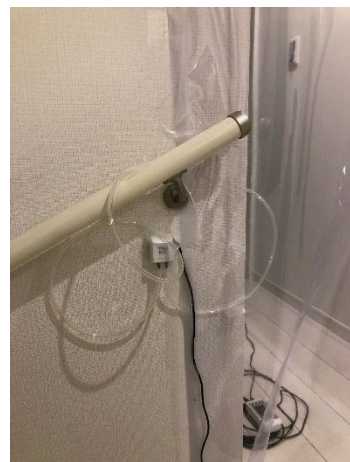
戸建て住宅2階の洋室にトイレの排気ファンを利用した陰圧管理できる療養室を想定。廊下にビニールカーテンで間仕切りを行い、療養室を形成してみる。また、様々な条件で療養室前後の差圧がどのように変化するかを実測により確認する。

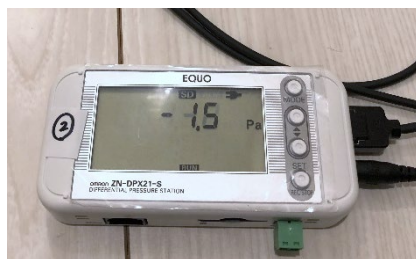
微差圧計

差圧計測

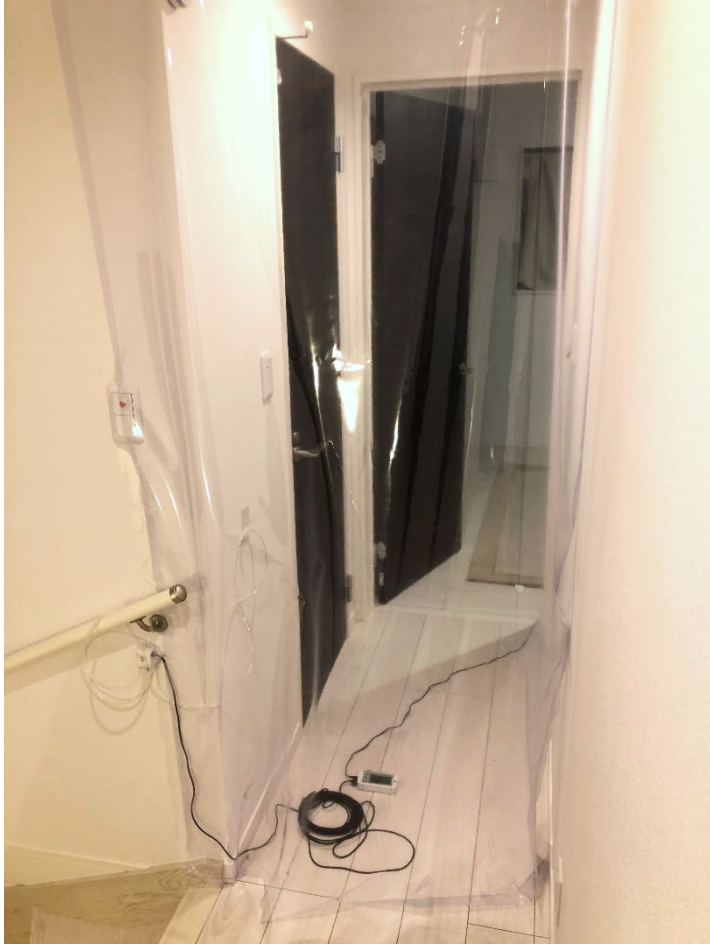
壁や床の隙間を作らないように大きな目のビニールカーテンとし、隙間は目張りする。  
実際はテープ磁石などを使うと開閉しやすい

今回の療養室の気積に対して、静圧や風量の小さいトイレのパイプファン程度では、ビニールカーテンに隙間があると陰圧が解消されてしまう。ビニールカーテンと天井・床・壁とのすき間をある程度塞ぐ必要がある。しかし、これでは療養室と療養室外部との物の受け渡し時に問題がある。

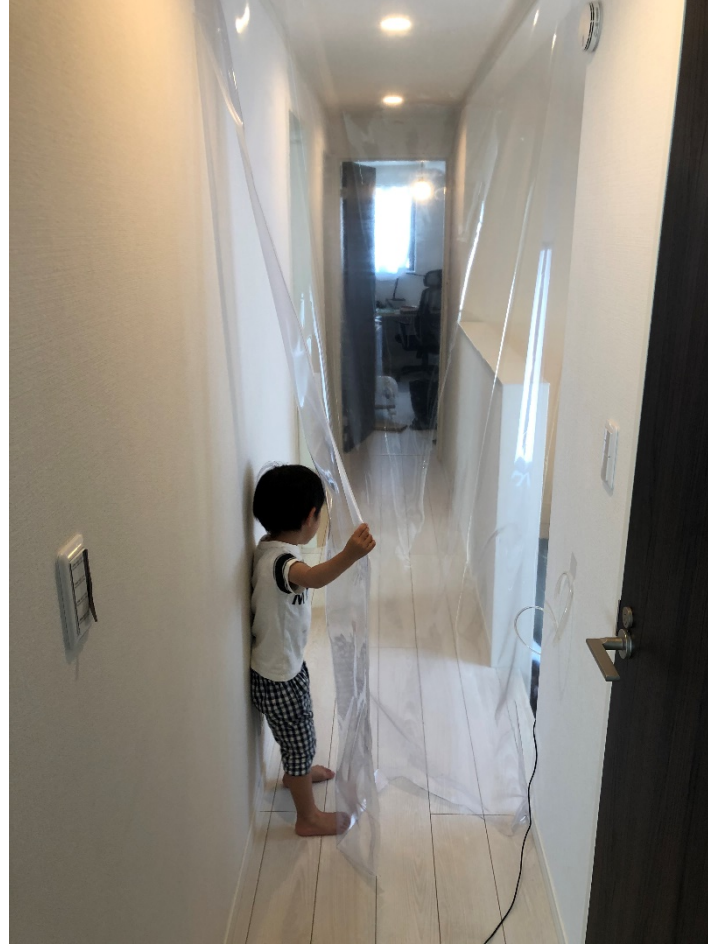
出入り方法  
1重カーテンでは出入り時に気密が破られてしまうので2重カーテンが望ましい

2重カーテンとし、1枚ずつカーテンを開けて物を受け渡すことで、ある程度陰圧を保ちながら受け渡しが可能となる。

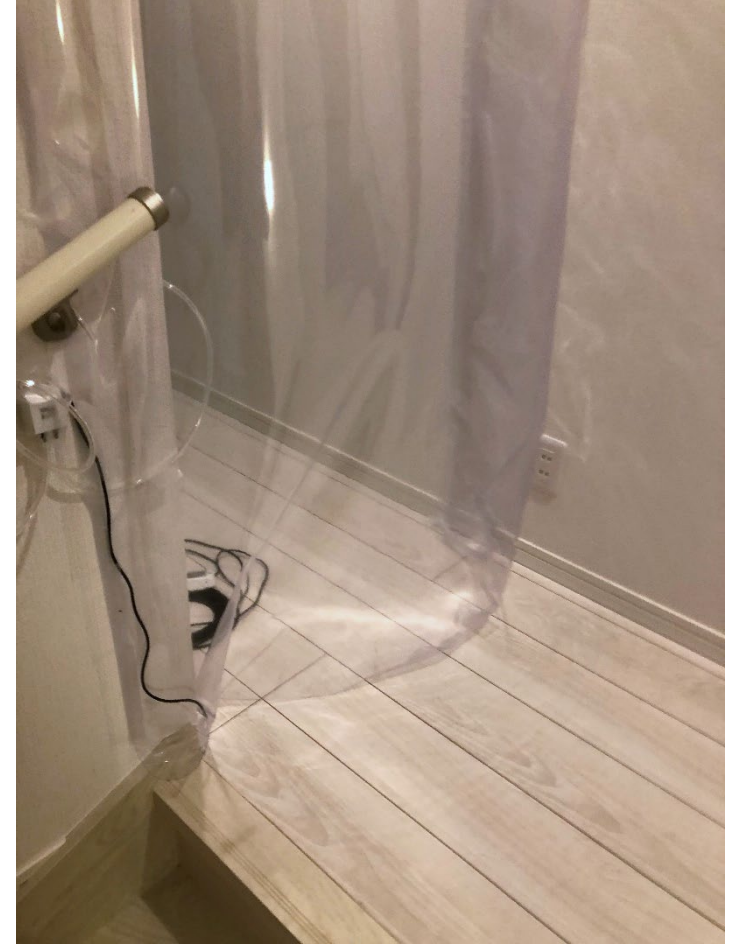
陰圧の方向にビニールカーテンが膨らんでくるために差圧の向きが分かりやすい。  
(写真は療養室が陽圧時のもの)

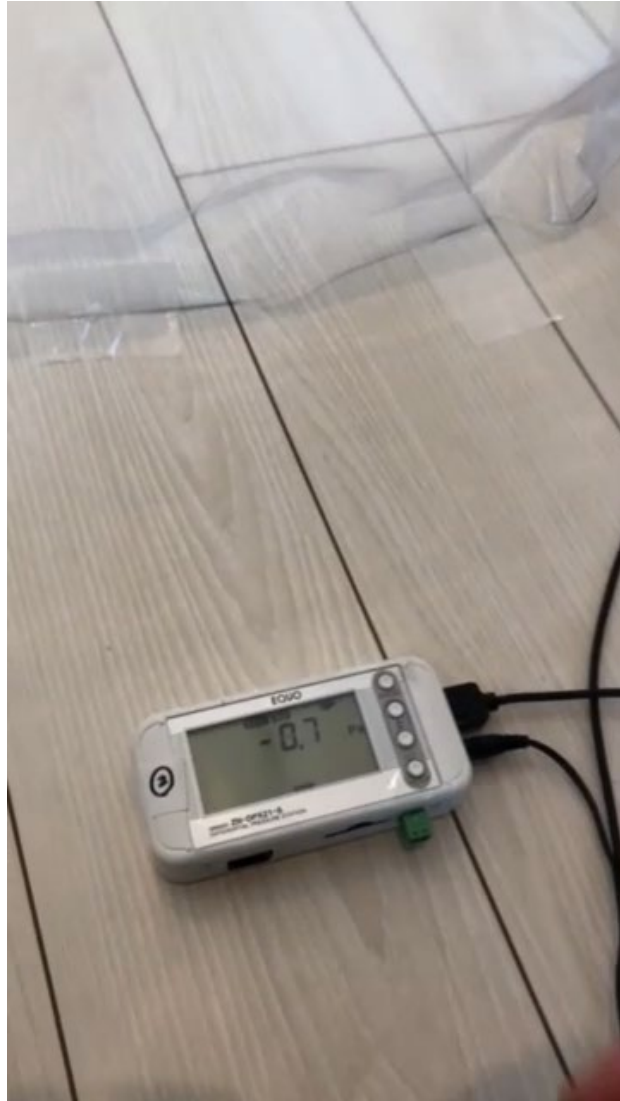
ビニールカーテンの下部を少し開けた場合の陰圧の変化（動画）

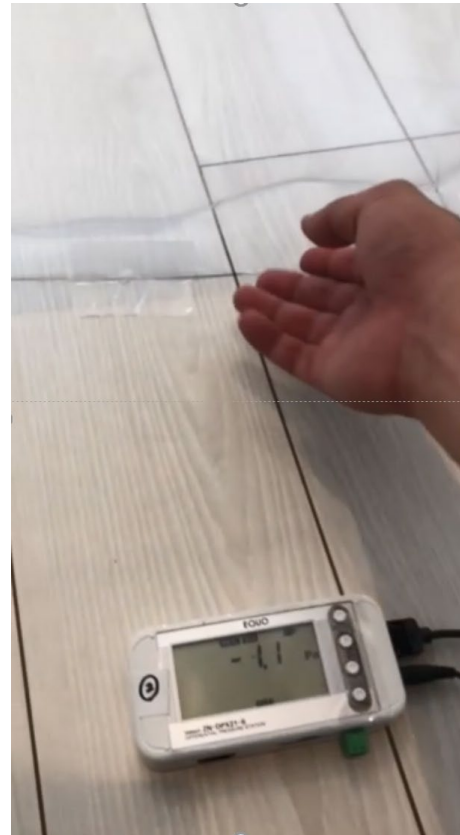
①排気ファンによる陰圧管理中 (-1.1pa)

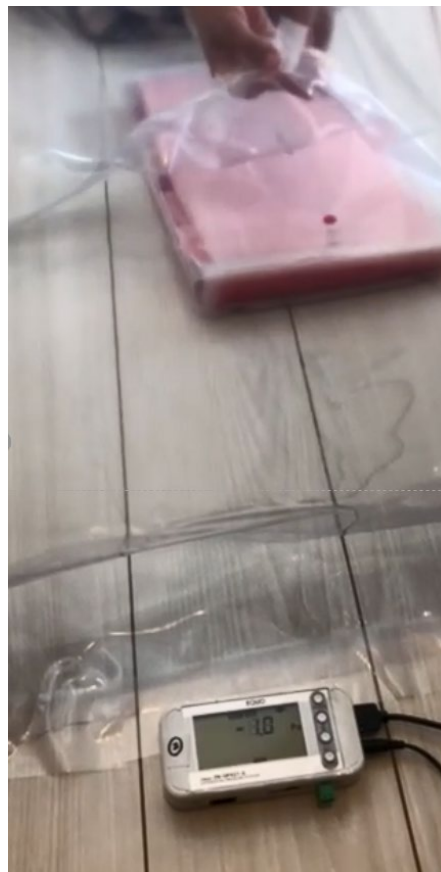
①療養室外部から  
モノを入れる

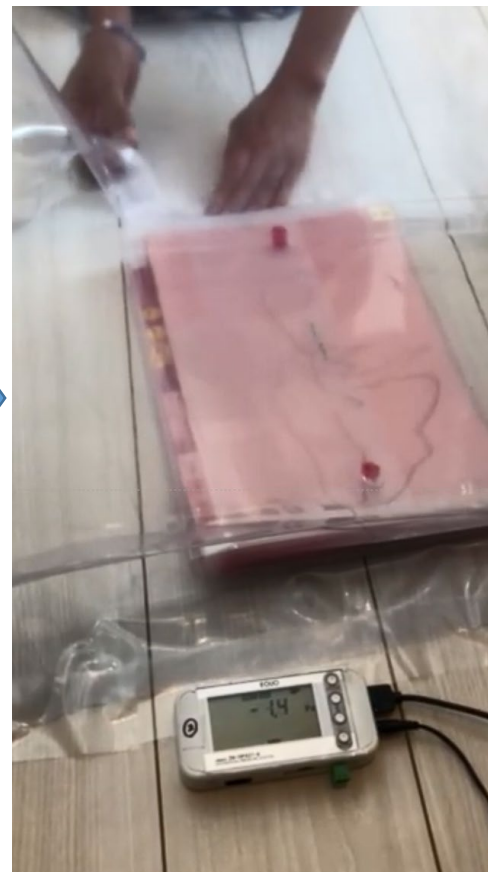
②療養室外部の  
カーテンを閉める

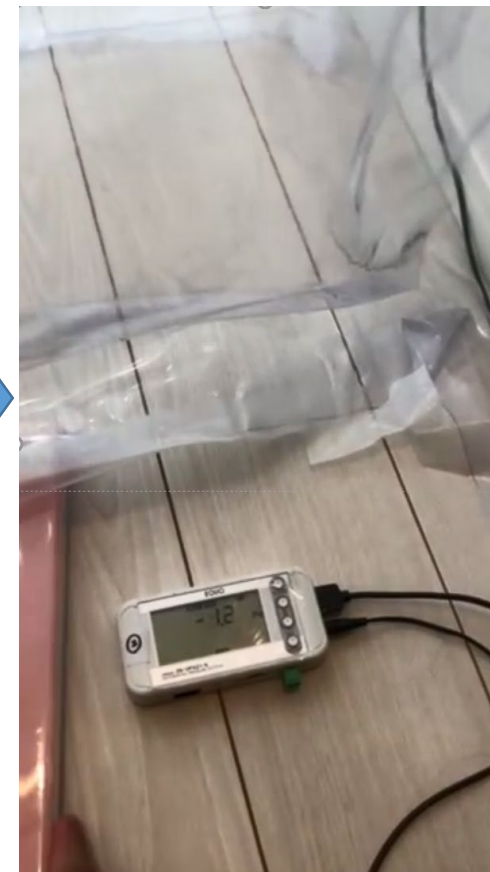
③療養室内部から  
モノを受け取る
