# ~Mongolian Natural History Museum- Tracing of the City History ~

MAGSARJAW BAASANSUREN  
建築設計計画研究室

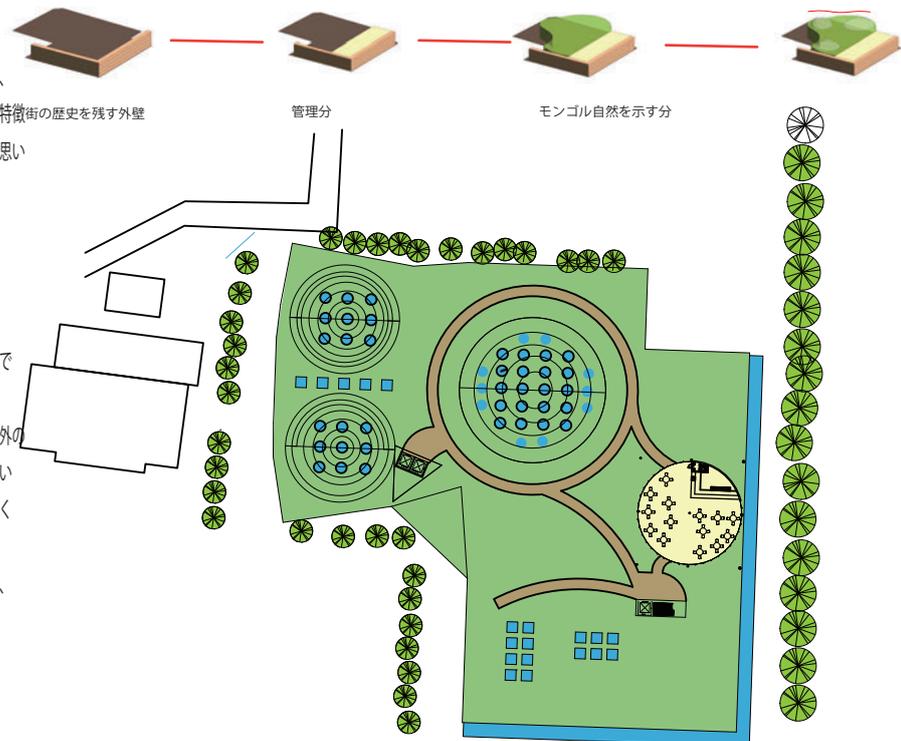
モンゴル自然史博物館は、ウランバートルの中心となる建物であり、また社会主義時代からマスタープランに入る建物でもあります。その為、当時の社会主義の歴史を残し、ウランバートルの人々にとって親しみやすいように外観のアスファルト残しつつ、内装は、モンゴルの特徴街の歴史を残す外壁的な自然を楽しむような博物館として設計しました。モンゴルの自然と言えば草原を思い浮かべますが、それは大きな山から広がるもの捉えている。
